Nr zlecenia DEKRA: ALIOR-L(W)/KAT/86574/26/09/15
Nr zlecenia/szkody: 680182/21/1/K
Data zlecenia: 15-09-2026

Dane pojazdu

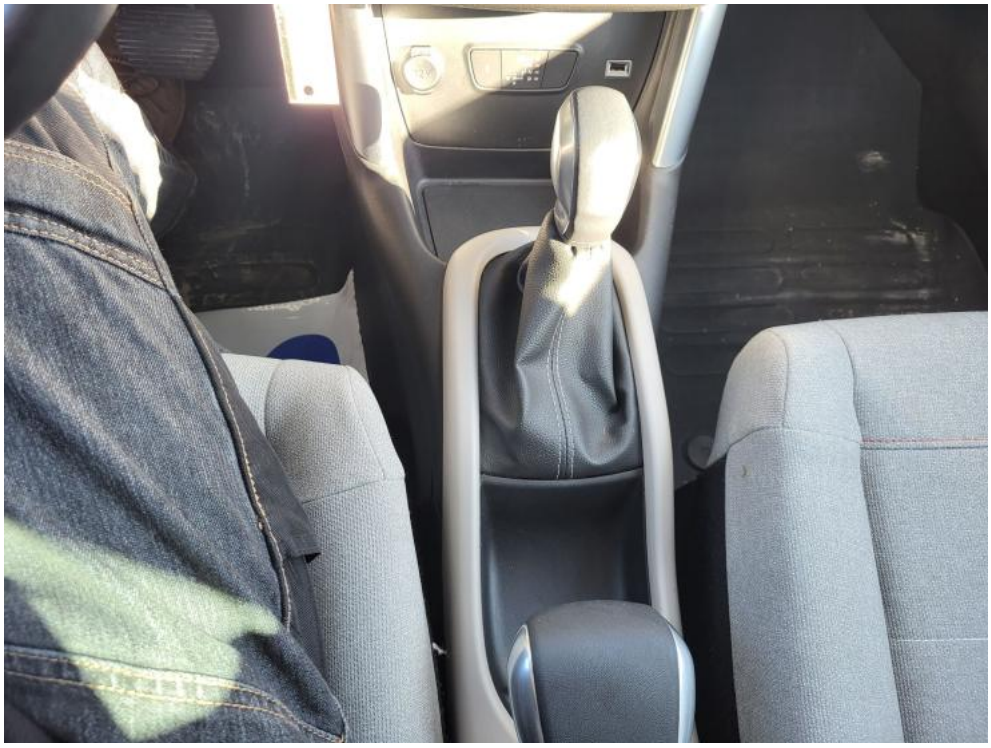
Fot. 17.
Konsola środkowa

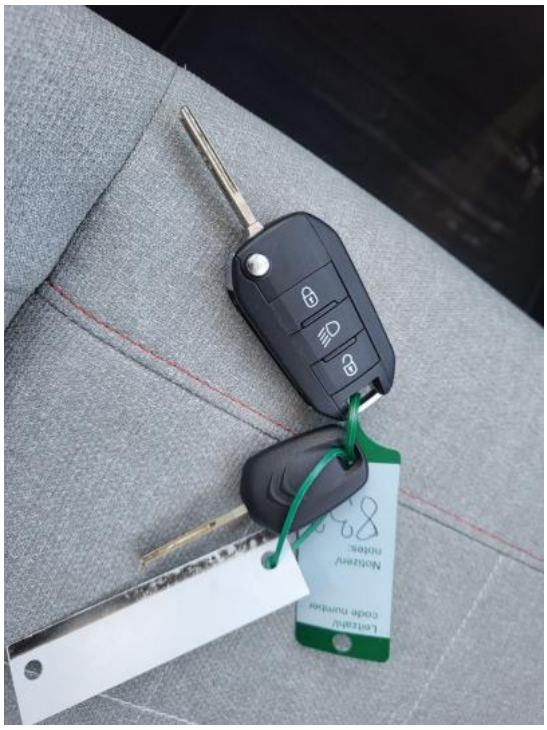
Fot. 21.
Kluczyki
